SALDO TRAGICO EN CARRASCO: DIEZ MUERTOS

Al decolar un avión DC-3 quedó envuelto en llamas y se estrelló

Dramática culminación de un vuelo de prueba

Fallas en un motor serían las causas de la catástrofe

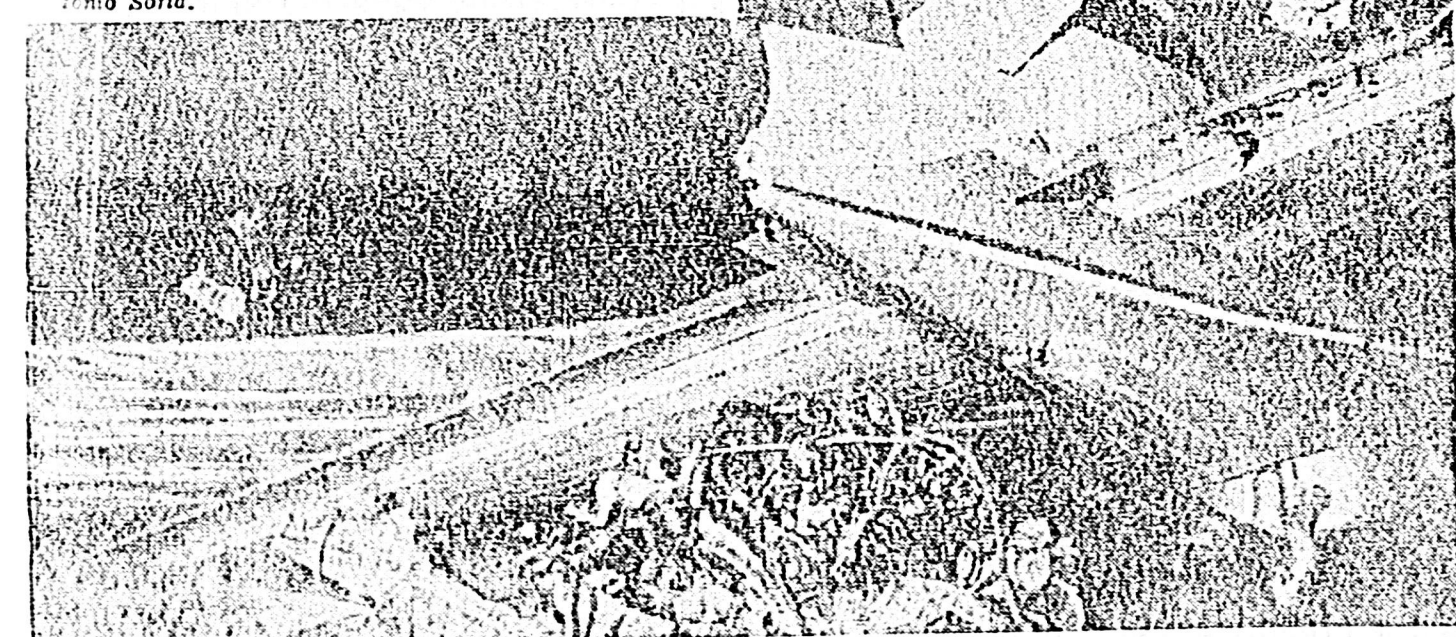
La "cola" fue la única parte del avión que conservó parcialmente su fisonomía... El resto del aparato se transformó rápidamente, por la acción de las llamas en un montón informe de metales retorcidos...

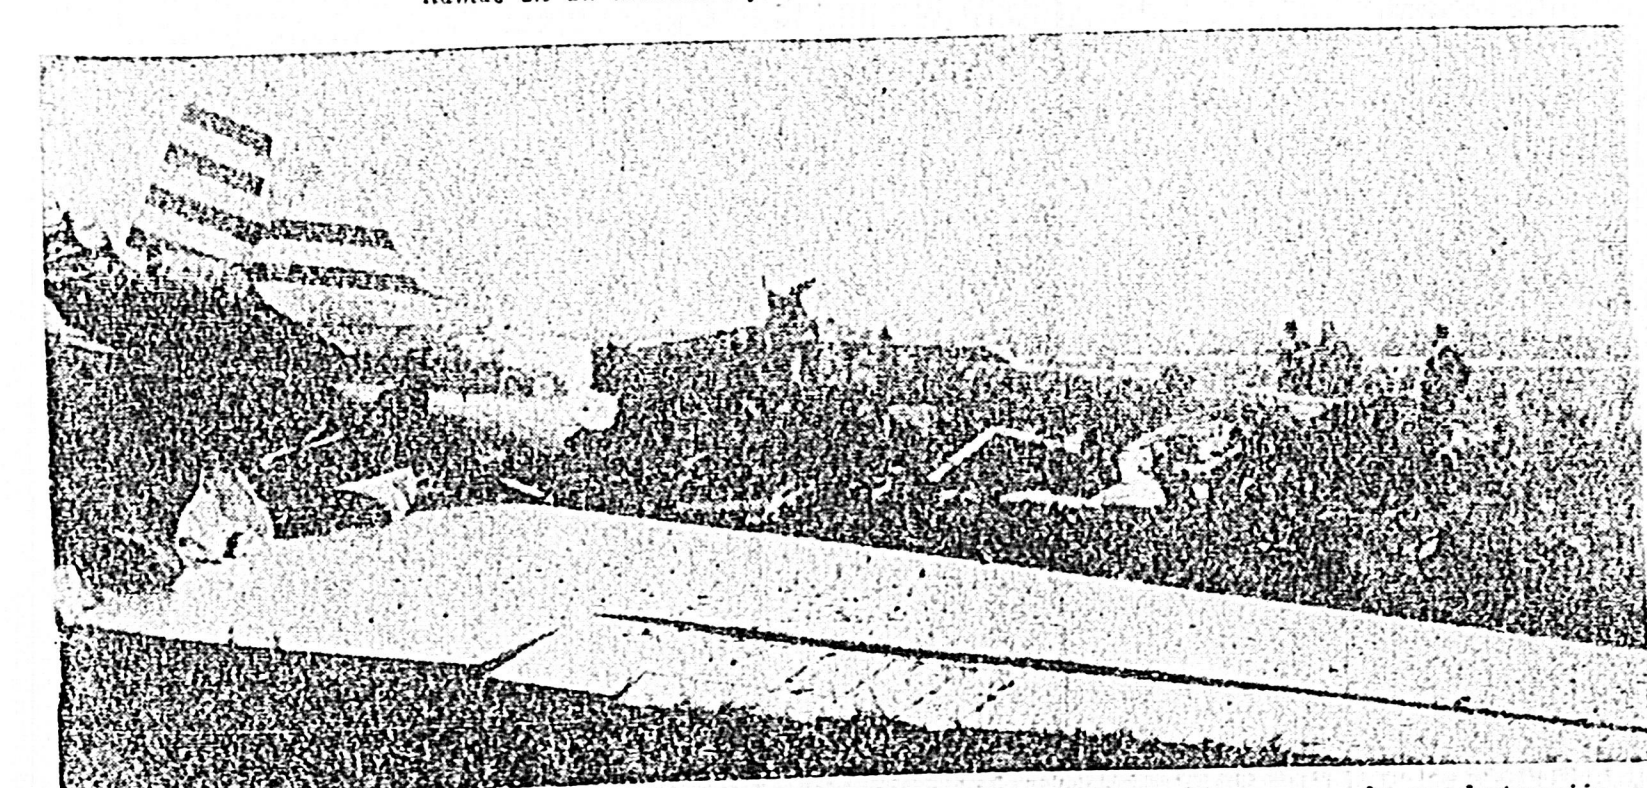
El ala derecha del DC-3 que surcara innumerables veces el cielo y que ayer se negó a volar, dando lugar, así, al dramático suceso de su destrucción con el alto precio de diez vidas...

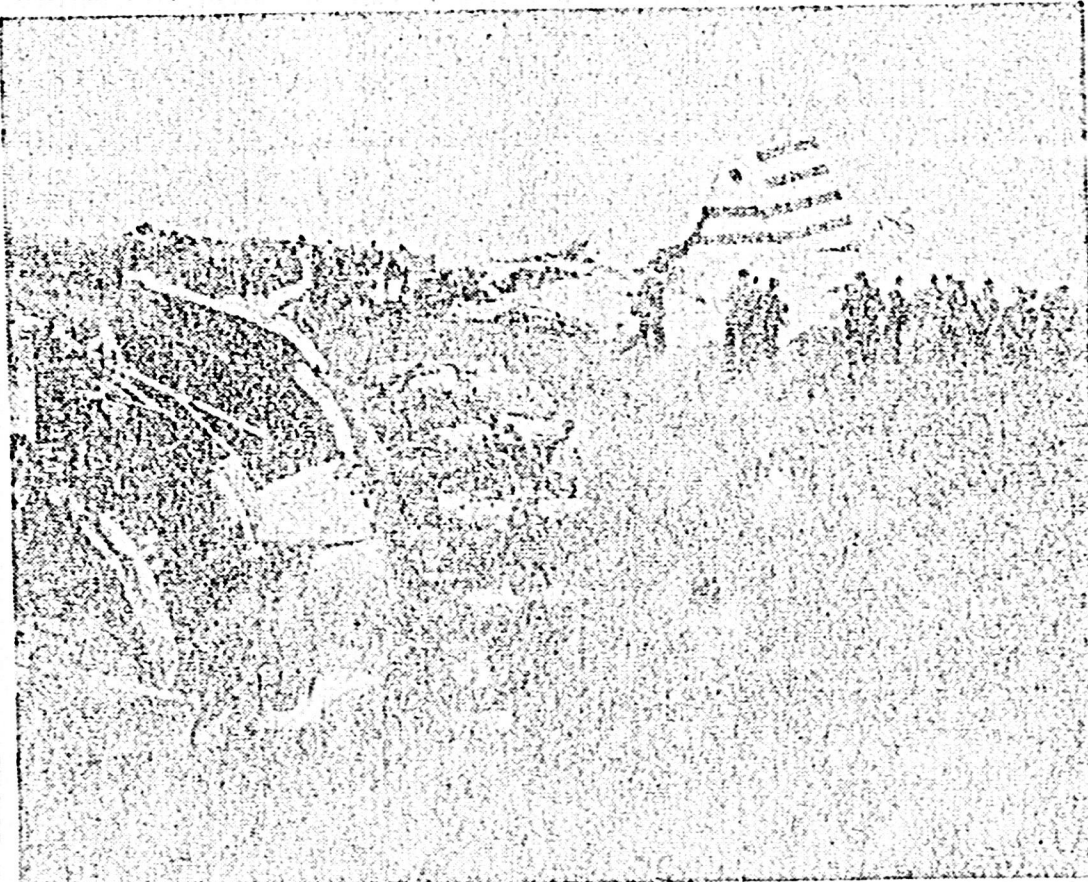
El motor, en primer plano, fue donde se iniciaron según los testigos presenciales las llamas. Cayó algo apartado del resto de la máquina. Al fondo, los restos del avión, con la "cola" casi intacta

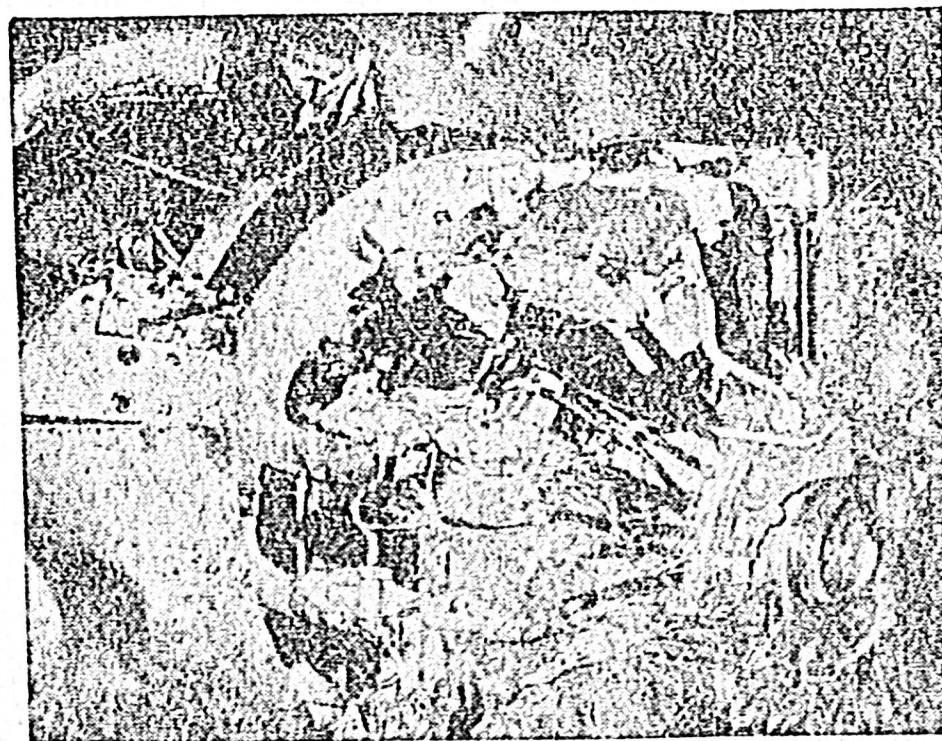
El otro motor conserva, pese a la acción de las llamas, su aspecto poderoso,
